COMUNE DI AREZZO

VERBALE DI ACCERTAMENTO SOMMA URGENZA

Interventi di somma urgenza per messa in sicurezza di tutti gli elementi lapidei in arenaria gialla e grigia e travertino siti sulla facciata principale e laterale esterna del Palazzo Comunale di Arezzo

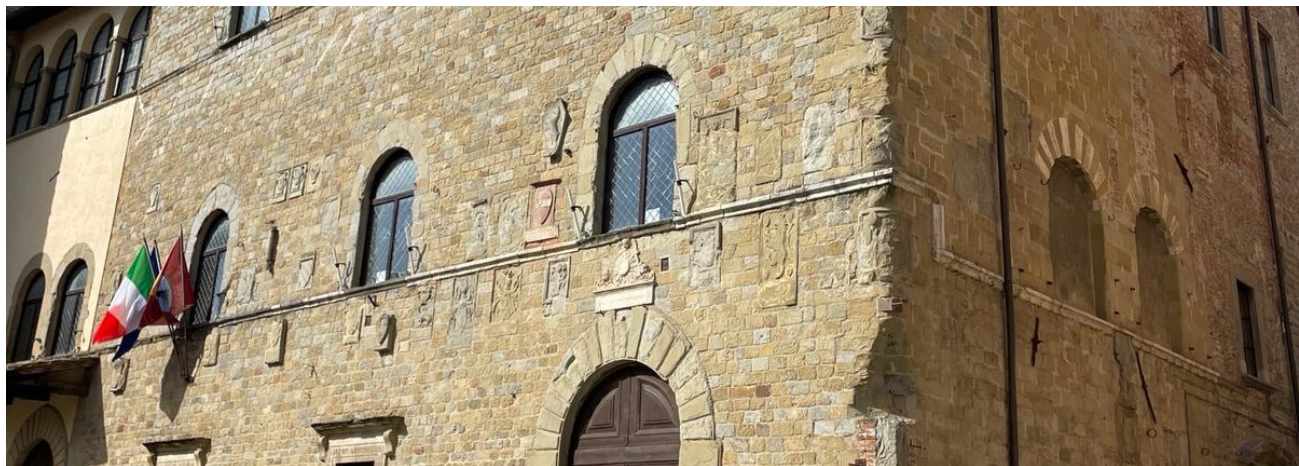
Particolare degli stemmi lapidei

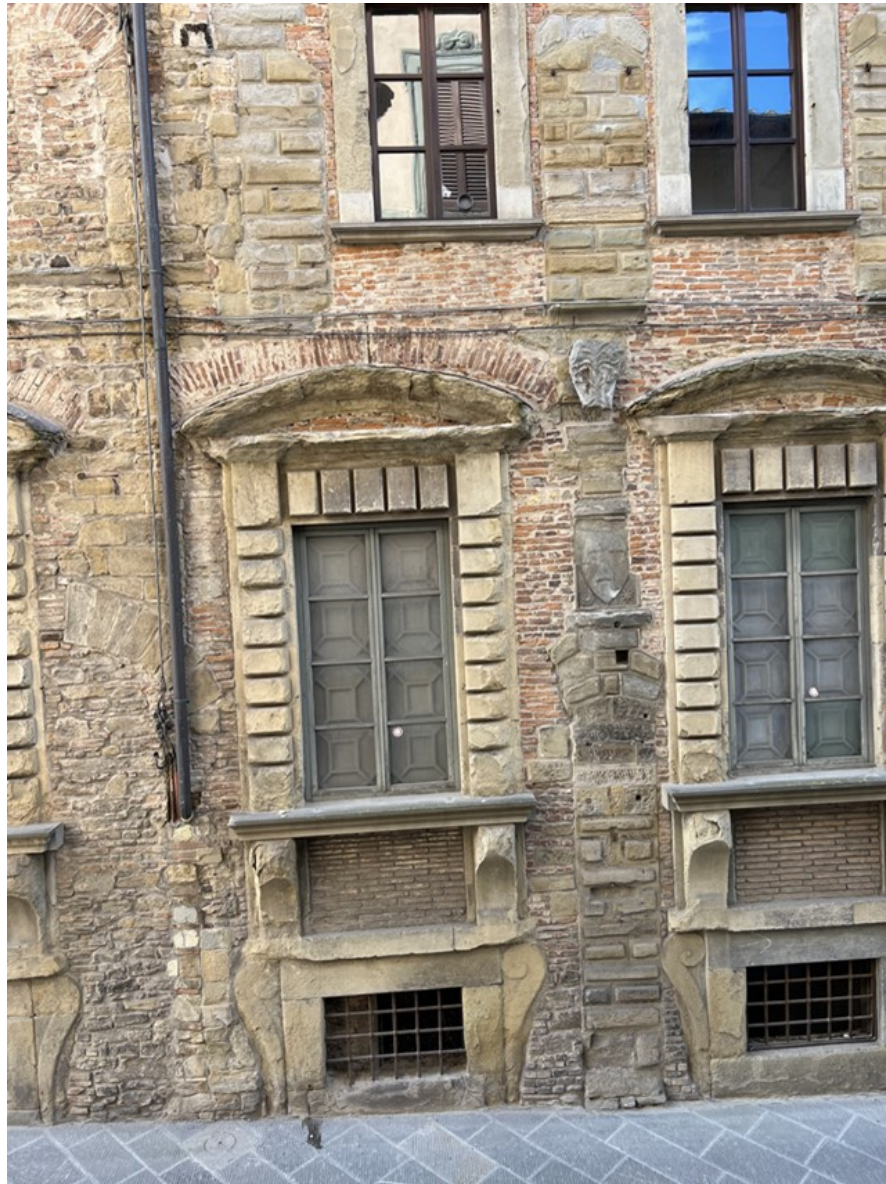
Vista delle edicole degradate su Via Ricasoli

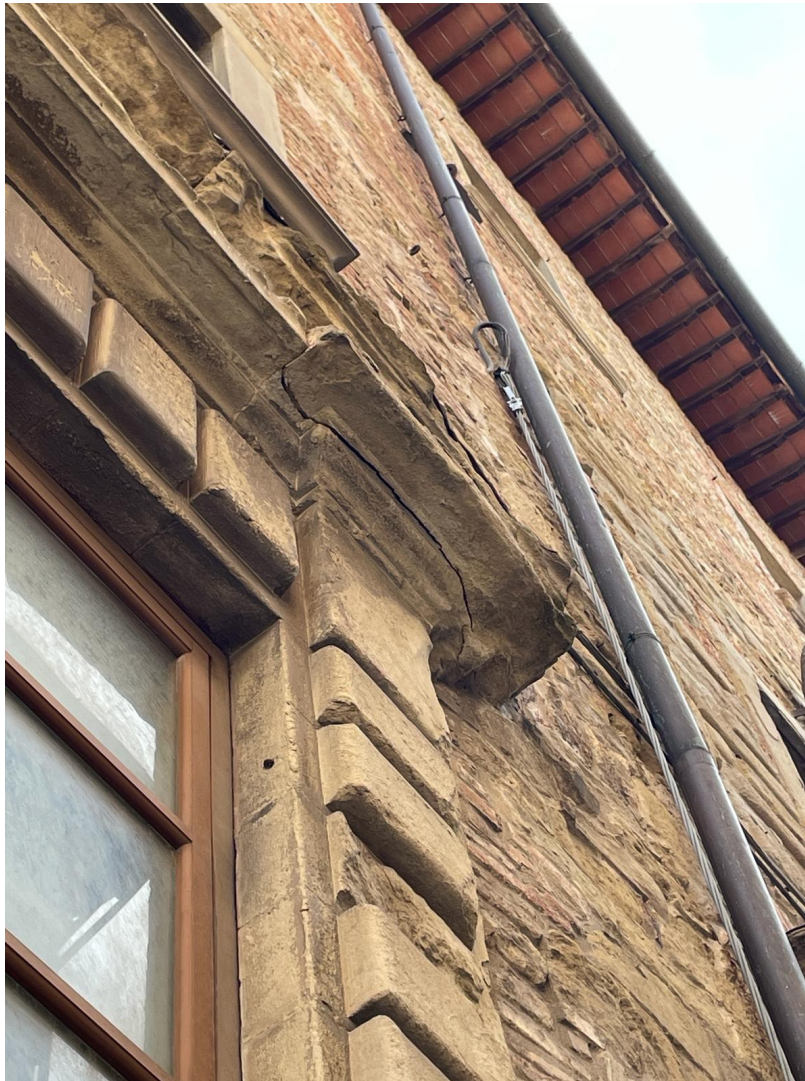
Dettaglio del distacco di una delle cornici dell'edicola

- **RIADESIONE** di scaglie o frammenti e porzioni pericolanti mediante resina epossidica, inclusi gli oneri relativi alla pulitura e alla preparazione delle interfacce e/o adattamento delle sedi per l'eventuale inserimento di perni in vetroresina.

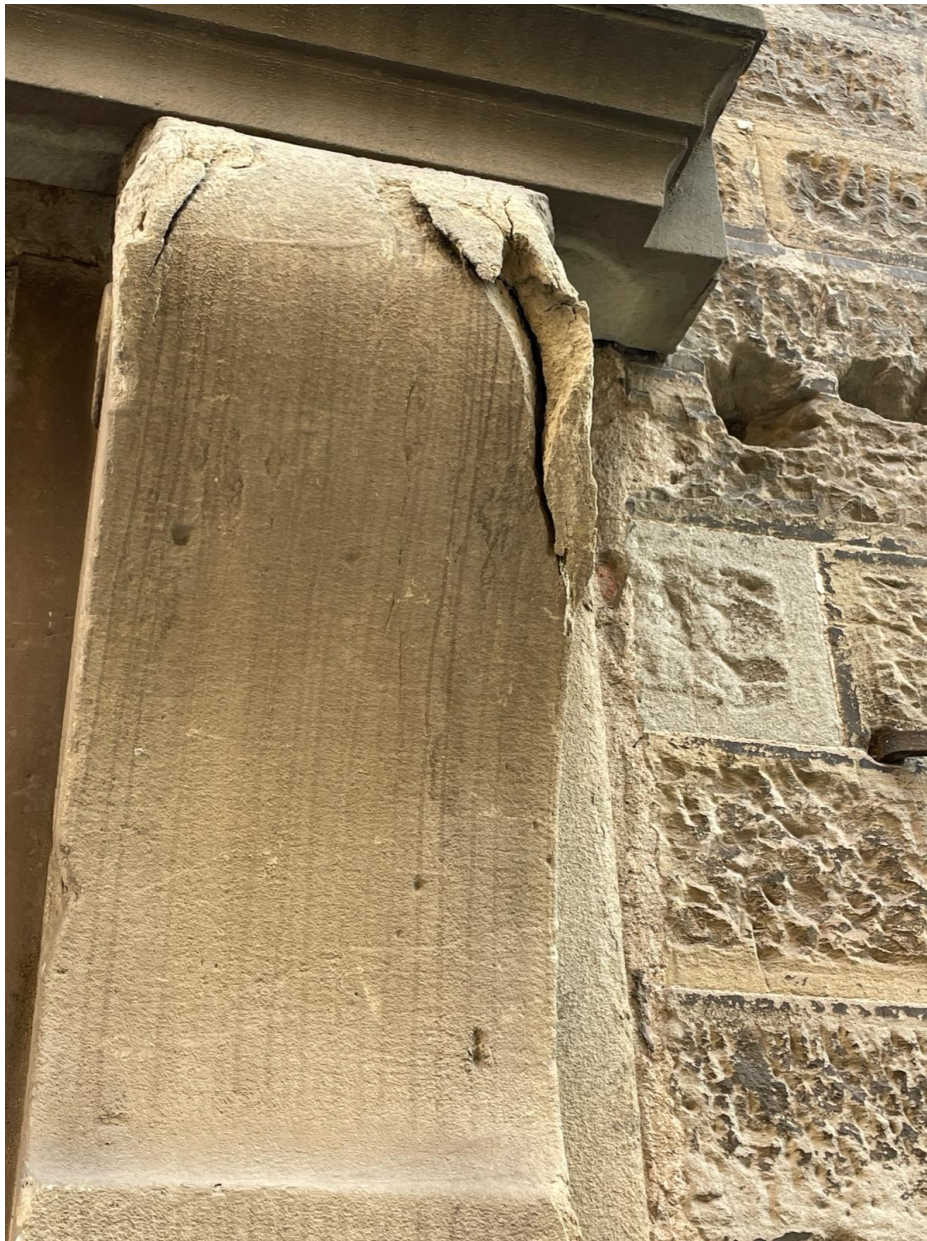
Dettaglio della scagliatura nelle volute delle mensole delle edicole

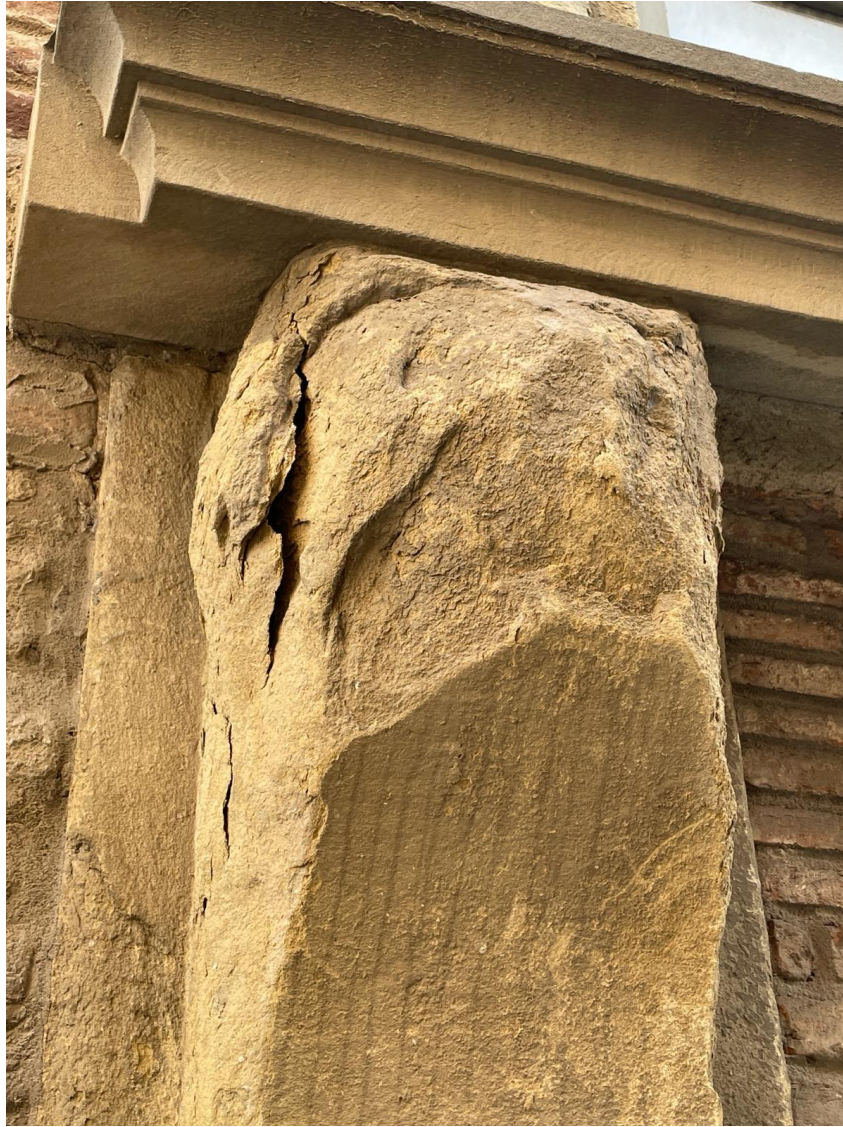
Dettaglio della scagliatura nelle volute delle mensole delle edicole
