COMUNE DI AREZZO

VERBALE DI ACCERTAMENTO SOMMA URGENZA

Interventi di somma urgenza per messa in sicurezza dell'intradosso solaio sopra il vano scale del Palazzo "Funghini" situato in via Albergotti, 13.

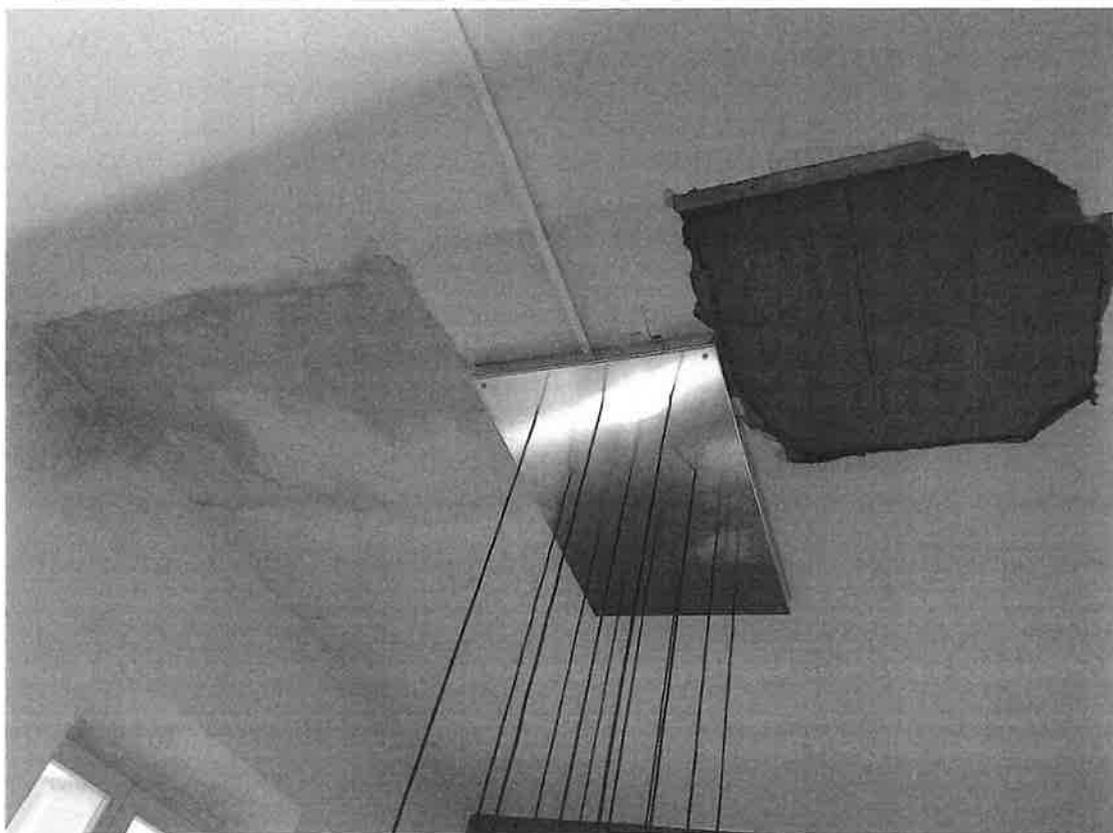
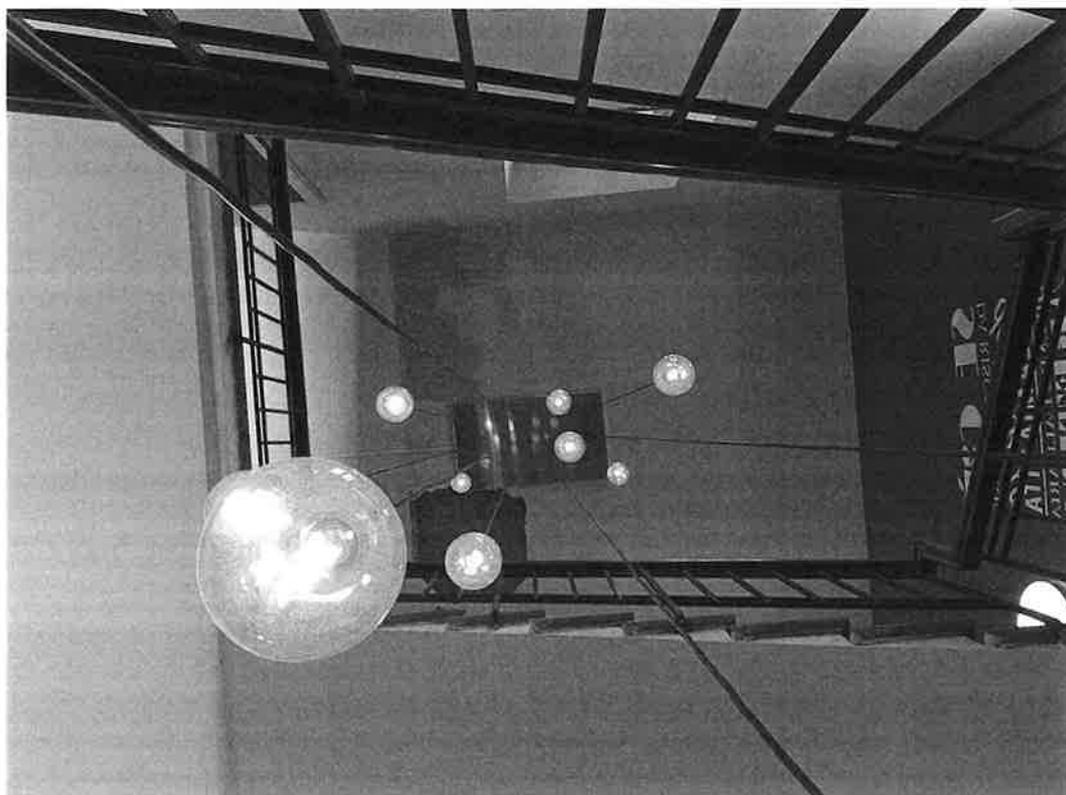
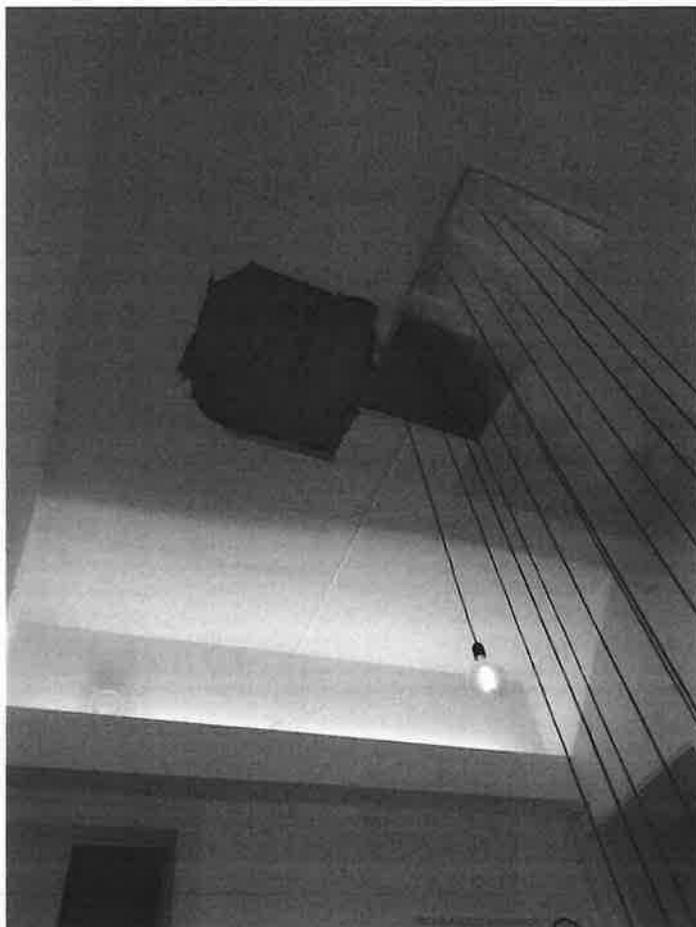
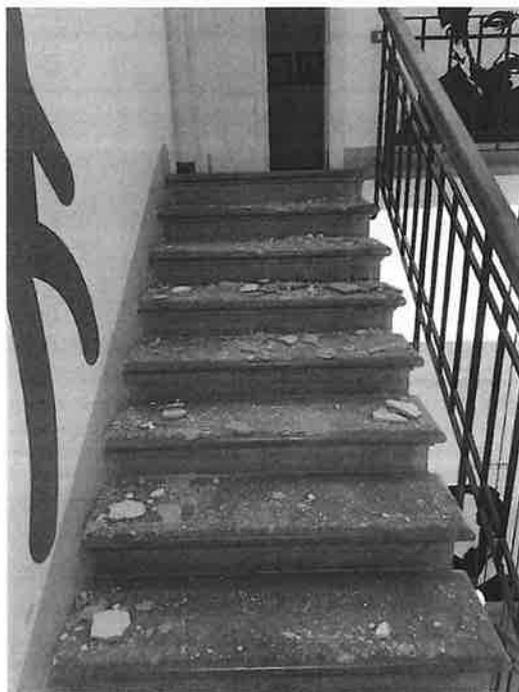
- Il Soffitto del vano scala presenta un distacco di parte dell'intonaco a cemento, che ha causato la caduta di calcinacci sulle scale. Il cedimento dell'intonaco molto probabilmente è dovuta a infiltrazioni d'acqua provenienti dal tetto.

- in questa situazione l'edificio in questione, come sopra riportato, non è in sicurezza, è fondamentale un controllo tecnico per valutare la stabilità di tutto l'intonaco dell'intradosso del solaio sovrastante il vano scala;
- occorre pertanto intervenire rapidamente per preservare il bene;

- **Interdire l'area:** Segnalare e isolare immediatamente la zona con transenne o nastri di sicurezza per evitare il passaggio di persone sotto il soffitto danneggiato.
- **Controllo preliminare:** una prima ispezione visiva per verificare se il danno può peggiorare rapidamente.

- **Verifica di altre zone:** Se il danno è dovuto a infiltrazioni d'acqua o deterioramento, potrebbero esserci altri punti critici nel soffitto.
- **Verifica delle infiltrazioni:** Se ci sono segni di umidità, potrebbe essere necessario un intervento per eliminare la fonte del problema (tubature rotte, infiltrazioni dal tetto, ecc.).
- **Definire il piano di riparazione:**
 - o Spicconatura dell'intonaco pericolante e comunque la demolizione su tutta l'area dell'intradosso del solaio;
 - o Riparare eventuali crepe dell'intonaco;
 - o Manutenzione di una parte della copertura del soffitto con materiali adeguati;
- **Pulizia e riparazione:** Dopo aver stabilizzato la struttura, si può procedere alla ricostruzione del soffitto e al ripristino estetico.
- **Controlli periodici:** Per evitare problemi simili in futuro, è consigliabile pianificare ispezioni regolari della struttura.
