# COMUNE DI AREZZO

C7 Patrimonio storico-testimoniale urbano ed extraurbano

**Edifici specialistici, ville ed edilizia rurale di pregio - Schede di rilievo -**

**SCHEDE MODIFICATE A SEGUITO DELLE OSSERVAZIONI**

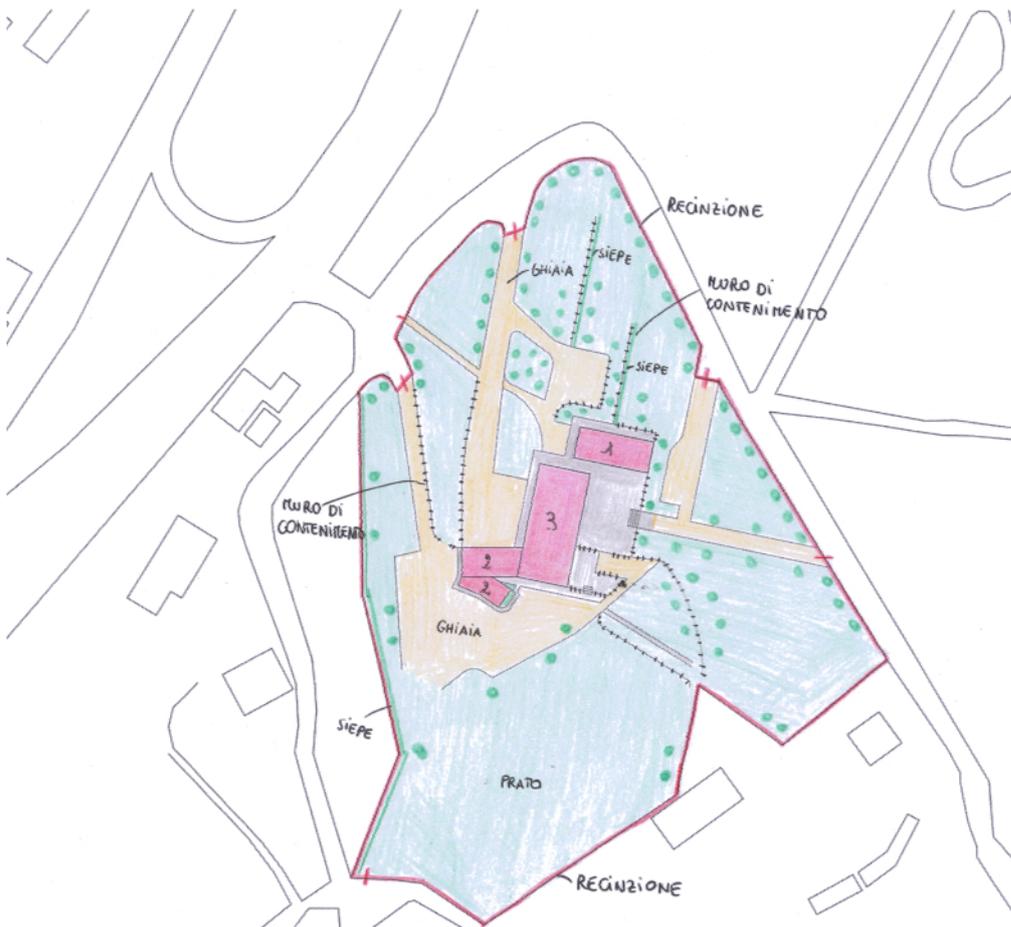
### 1.3 Individuazione dei fabbricati e degli usi

Edificio n°	Tipo
1	EDIFICIO PRINCIPALE
2	ANNESSO – EDIFICIO DI SERVIZIO
3	ANNESSO – EDIFICIO DI SERVIZIO
